BETREFF / OGGETTO LAGE / UBICAZIONE	Felssturz mit Blockschlag auf den Thalerhof, Vittorio-Veneto-Str. 92, Gem. Bozen  Crollo in roccia con blocchi che hanno raggiunto il Maso Thaler in Via Vittorio Veneto Str. 92, comune di Bolzano
--	---

GEOLOGISCHER BEREITSCHAFTSDIENST BEGEHUNGSPROTOKOLL	SERVIZIO REPERIBILITÀ GEOLOGICA PROTOCOLLO DI SOPRALLUOGO
---	---

DATUM PROTOKOLL DATA VERBALE	03.02.2025	DATUM LOKALAUGENSCHEIN DATA SOPRALLUOGO	30.01.2025	UHRZEIT ORARIO	21:30
EV. WEITERE LOKALAUGENSCHEINE EV. ULTERIORI SOPRALLUOGHI	31.01.2025, Uhrzeit/ore 9:00

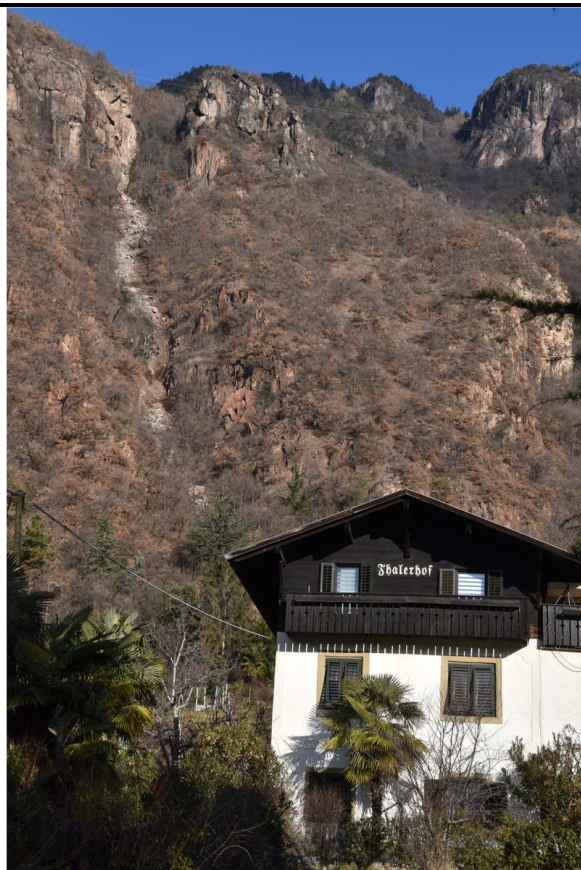
Abb. 1 Thalerhof mit Erosionskanal, verfüllt mit Felssturzmaterial.  
Fig. 1 – Maso Thaler con il canale di erosione pieno di detrito del crollo.

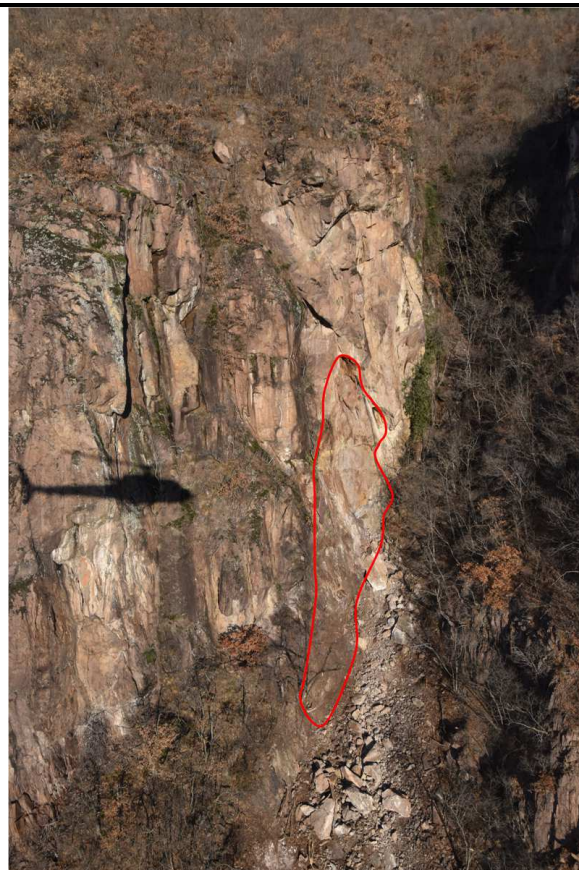
Abb. 2 – Die Felswand mit der Abbruchstelle (rot eingezeichnet)  
Fig. 2 – La parete di Porfido; segnata in rosso la nicchia di distacco

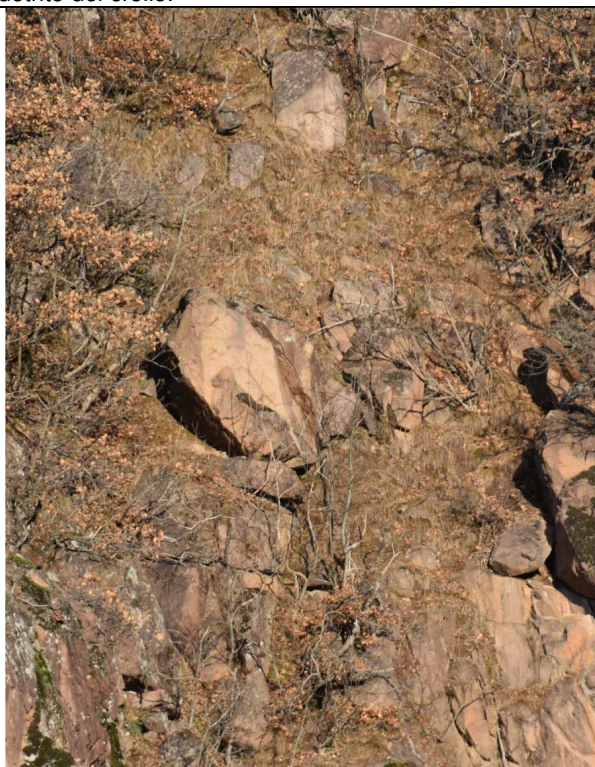
Abb. 3 – Lose Blöcke, welche entfernt werden müssen  
Fig. 3 – Blocchi instabili che dovranno essere rimossi

4.0 MAßNAHMEN / INTERVENTI			
<b>4.1 MAßNAHMEN HÖCHSTER DRINGLICHKEIT</b> (Art. 140, D.Lgs. 36/2023)	<b>Ja</b>	<b>4.1 INTERVENTI DI SOMMA URGENZA</b> (Art. 140, D.Lgs. 36/2023)	<b>SI</b>
<b>a) Durchführung einer geologischen Studie: Nein</b> <b>b) Projektierung der Arbeiten: Nein</b> <b>c) Geologische Bauleitung der Arbeiten: Ja</b>		<b>a) Esecuzione di uno studio geologico: No</b> <b>b) Progettazione dei lavori: No</b> <b>c) Direzione lavori geologica degli interventi: Si</b>	
<ul style="list-style-type: none"> <li>• Zerlegung und Abtransport der beiden großen Sturzblöcke;</li> <li>• Errichtung und - soweit notwendig - Verbreiterung des Wirtschaftsweges als Zufahrt zur Basis der Sturzrinne;</li> <li>• Errichtung eines Schutzdammes mit dem vor Ort verfügbaren Gesteins- und Schuttmaterial mit geeigneter Höhe und Auffangkapazität;</li> <li>• Säuberung der Felswand von losem und klüftigem Material;</li> </ul>		<ul style="list-style-type: none"> <li>• demolizione e asporto dei due grandi blocchi;</li> <li>• costruzione e, se necessario, allargamento della strada di servizio come accesso alla base del canalone;</li> <li>• costruzione di un tomo vallo di protezione con il materiale roccioso e detritico disponibile in loco, di altezza e capacità di contenimento adeguate;</li> <li>• pulizia della parete rocciosa da materiale sciolto e fessurato;</li> </ul>

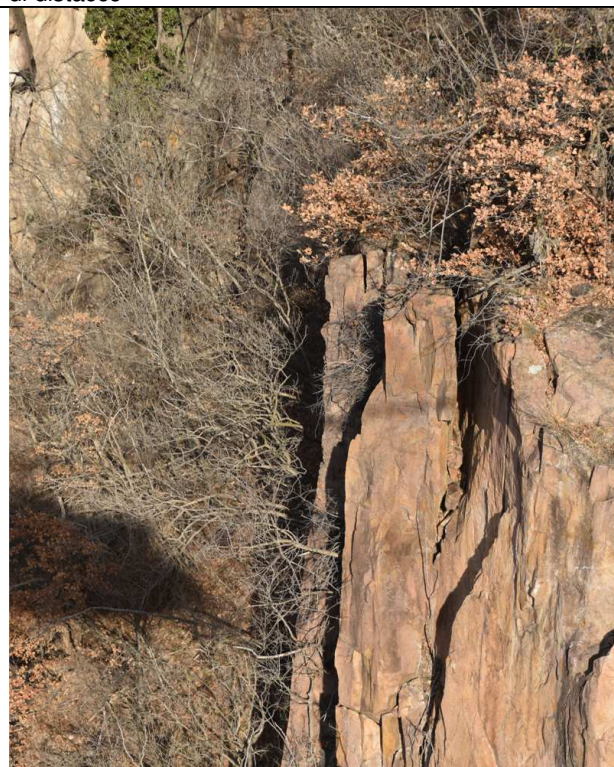
Abb. 4 – Zerklüfteter Felsturm welcher entfernt werden muss.  
Fig. 4 – Torrione di rocca fratturato che deve essere rimosso

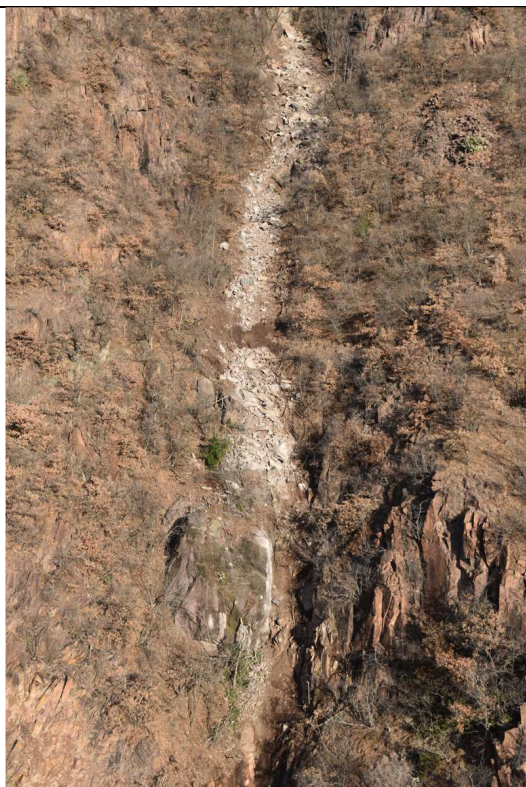
Abb. 5 – Oberer Bereich des Kanals, mit Sturzmaterial verfüllt.

Fig. 5 – Area superiore del canale, riempita di detrito del crollo.

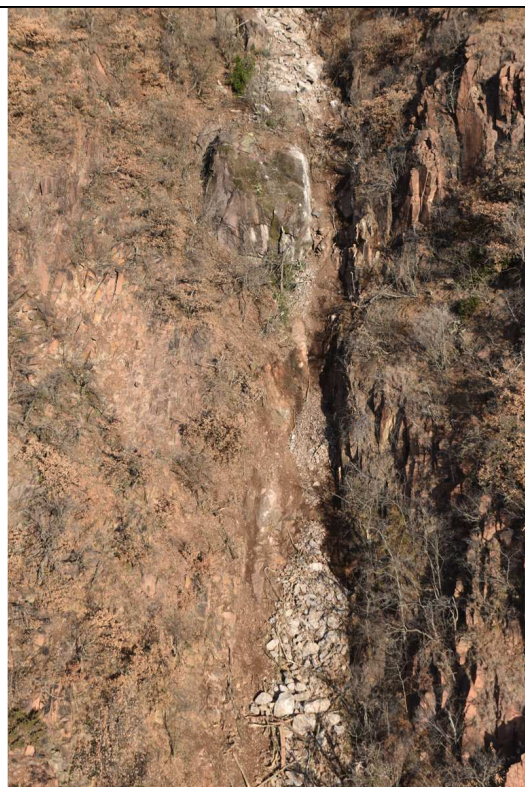
Abb. 6 – Unterer Bereich des Kanals, mit Sturzmaterial verfüllt.

Fig. 6 – Area inferiore del canale, riempita di detrito del crollo.

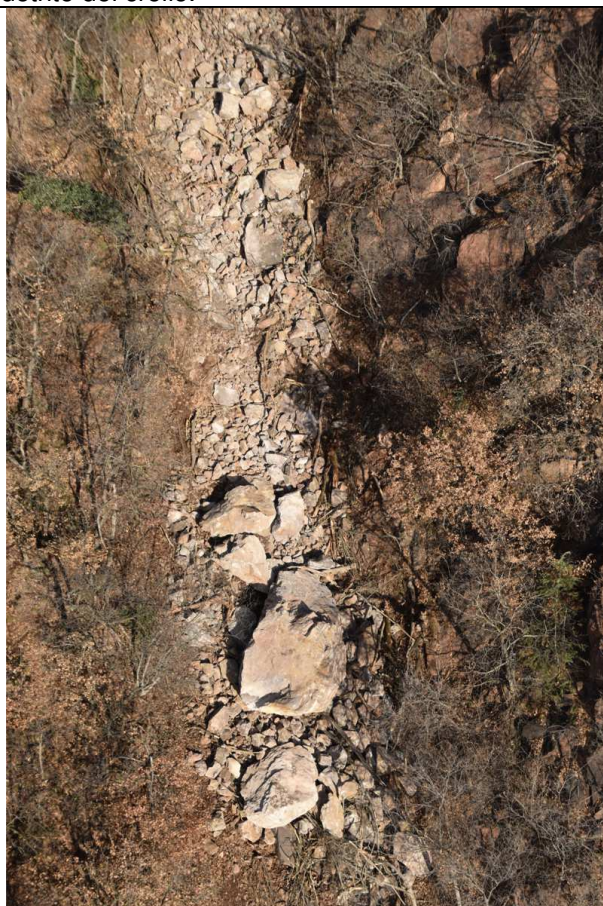
Abb. 7 – Unterster Bereich des Kanals, mit Sturzmaterial verfüllt.

Fig. 7 – Sezione inferiore del canale, riempita di detrito del crollo.

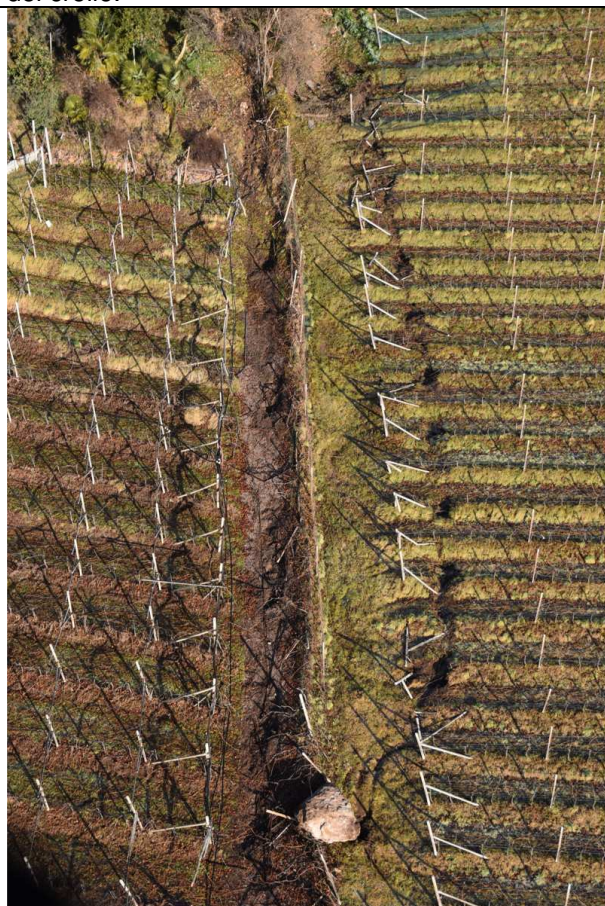
Abb. 8 – Trajektorien der Felsblöcke im Bereich der Rebanlagen, wenig oberhalb des Thalerhofes.

Fig. 8 – Traiettorie dei massi nella zona dei vigneti, poco sopra il Thalerhof..

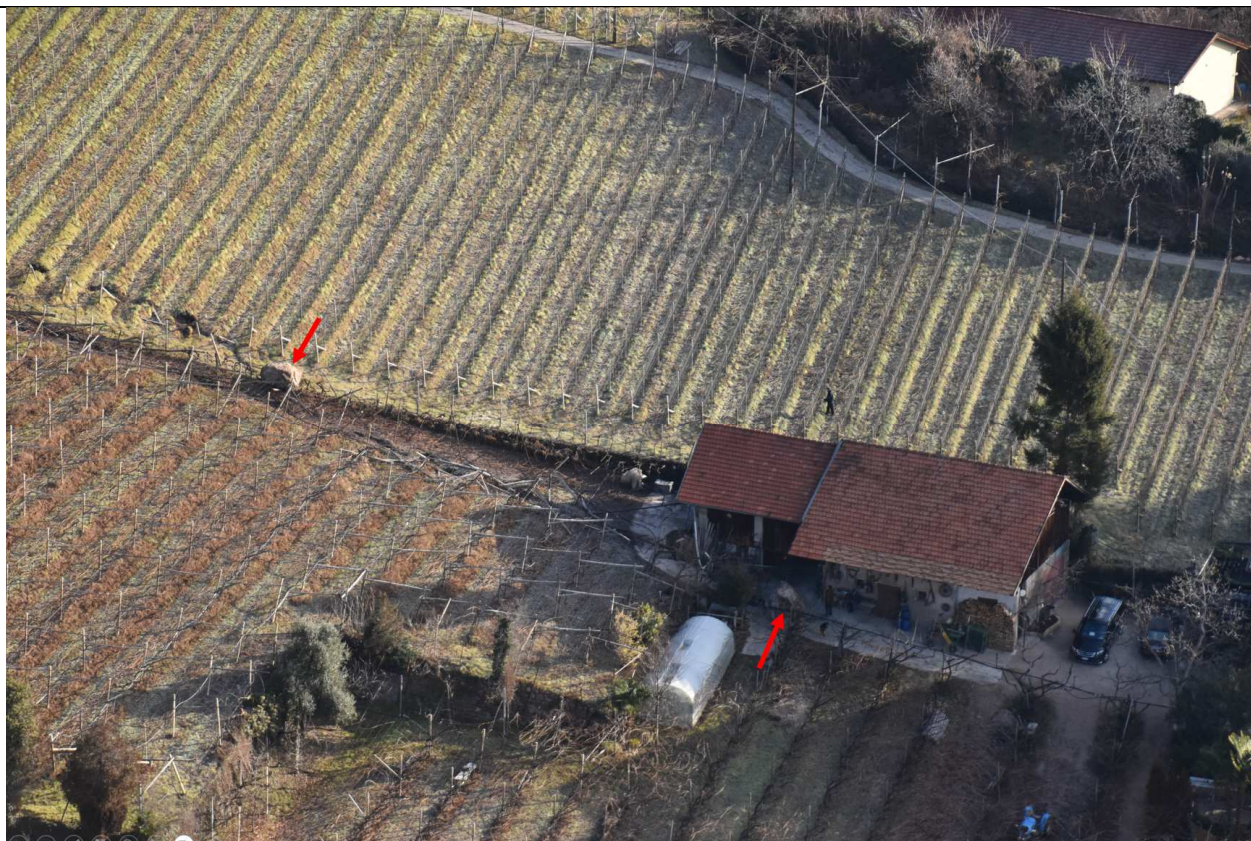
Abb. 9 – Die beiden Gesteinsblöcke, welche den Thalerhof erreicht haben (mit Pfeilen markiert).

Fig. 9 – I due blocchi che hanno raggiunto il Thalerhof (segnati con frecce).

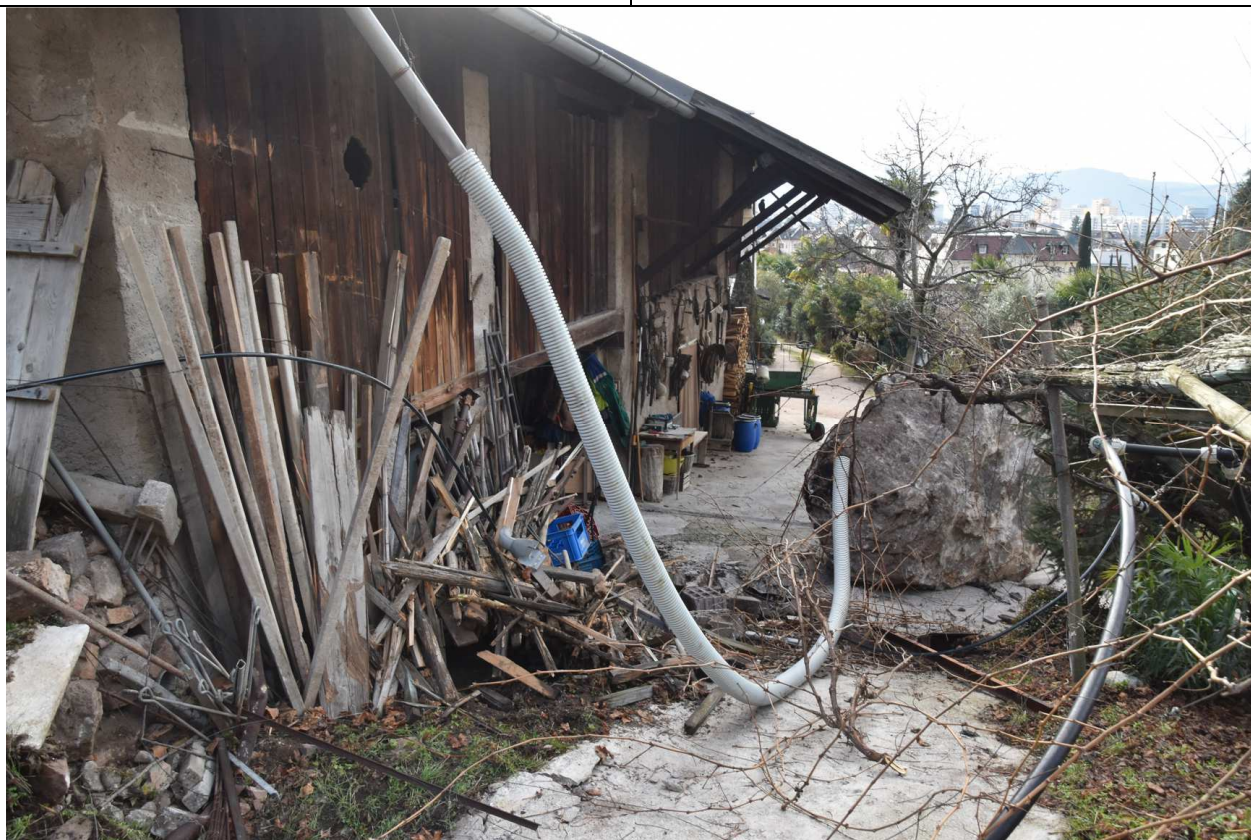
Abb. 10 – Der 10m³ hat das Wirtschaftsgebäude gestreift und blieb vor dem Eingang des Stadels liegen.

Abb. 10 – Il blocco da 10 metri cubi ha sfiorato l'edificio della fattoria e si è fermato davanti all'ingresso del fienile.

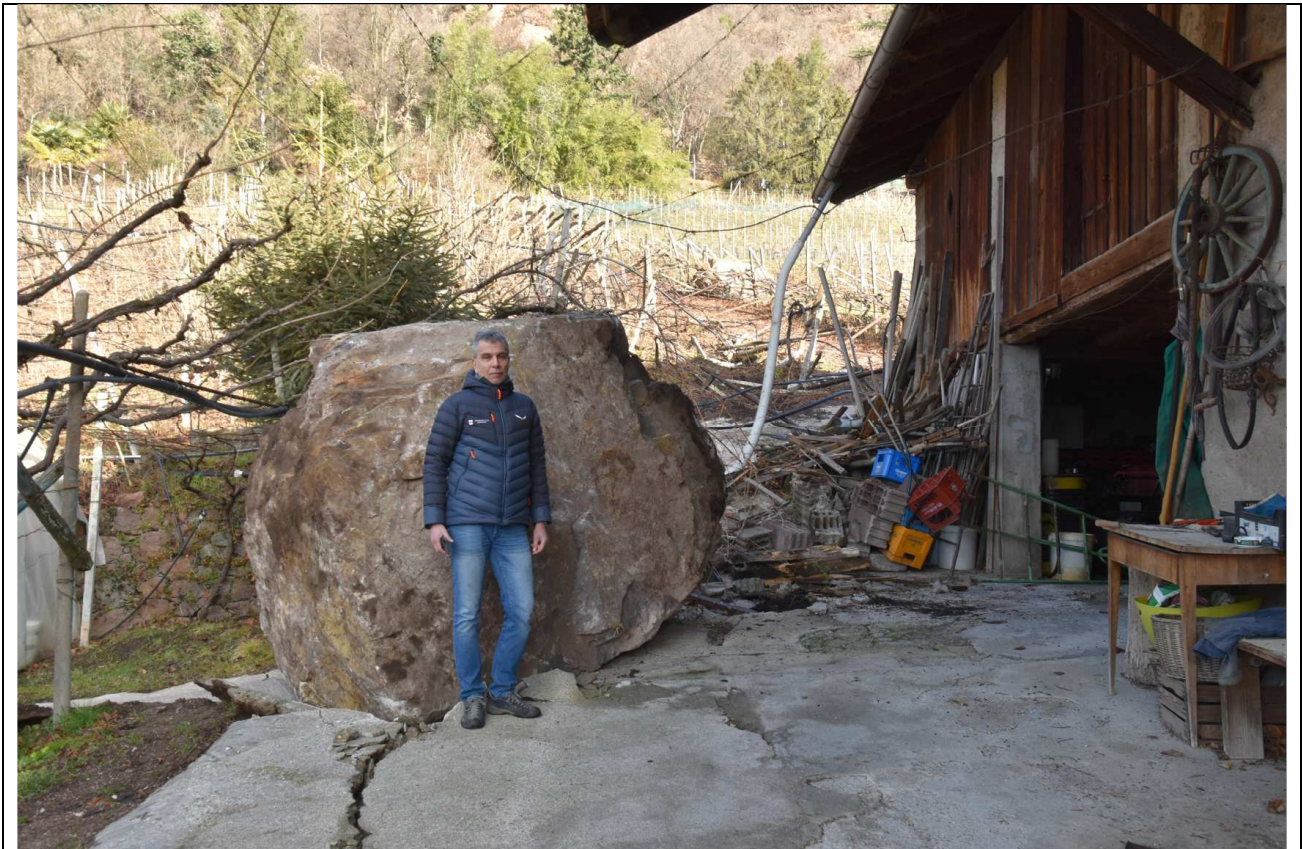
Abb. 11 – Der 10m<sup>3</sup> vor dem Eingang des Wirtschaftsgebäudes

Abb. 11 – Il blocco da 10 metri cubi davanti all'ingresso del fienile.
