BETREFF / OGGETTO LAGE / UBICAZIONE	Felssturz mit Blockschlag auf den Thalerhof, Vittorio-Veneto-Str. 92, Gem. Bozen  Crollo in roccia con blocchi che hanno raggiunto il Maso Thaler in Via Vittorio Veneto Str. 92, comune di Bolzano
--	---

GEOLOGISCHER BEREITSCHAFTSDIENST BEGEHUNGSPROTOKOLL	SERVIZIO REPERIBILITÀ GEOLOGICA PROTOCOLLO DI SOPRALLUOGO
---	---

DATUM PROTOKOLL DATA VERBALE	03.02.2025	DATUM LOKALAUGENSCHEIN DATA SOPRALLUOGO	30.01.2025	UHRZEIT ORARIO	21:30
EV. WEITERE LOKALAUGENSCHEINE EV. ULTERIORI SOPRALLUOGHI	31.01.2025, Uhrzeit/ore 9:00

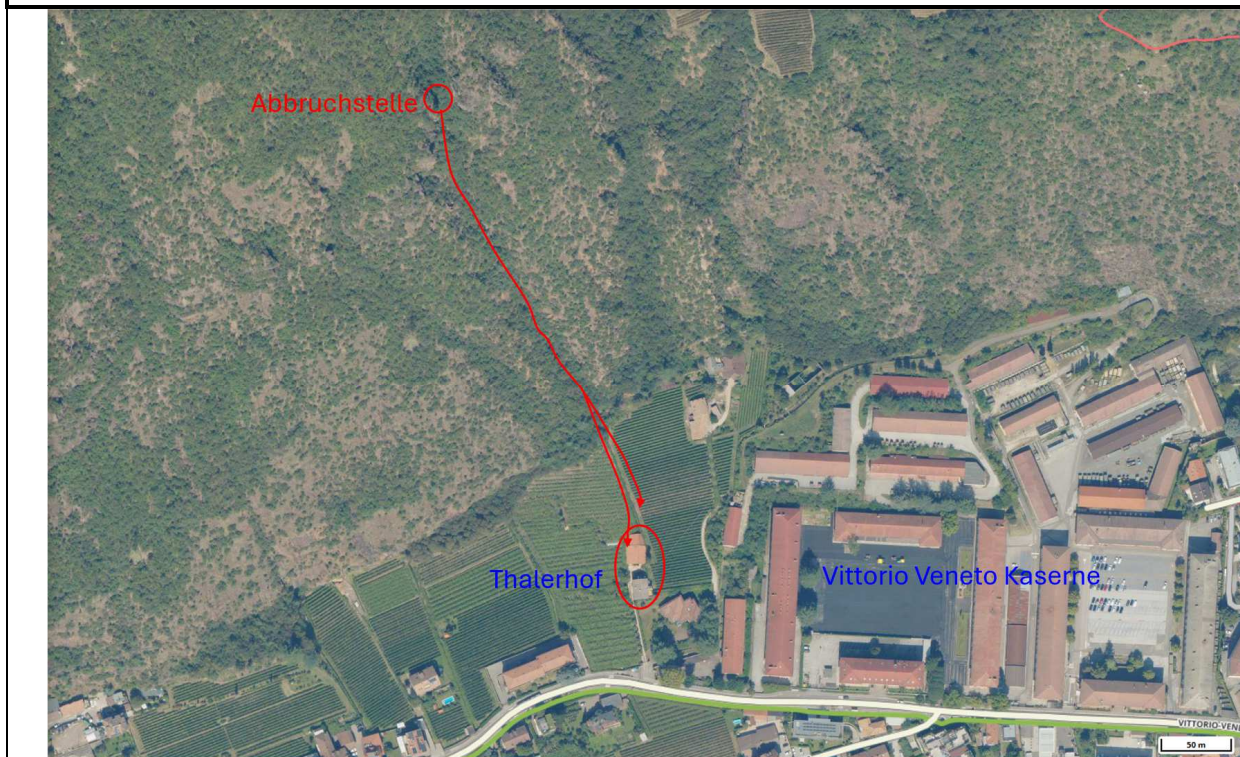
## 2. DETAILAUSSCHNITT / RAPPRESENTAZIONE DI DETTAGLIO

Orthofotokarte 2023; Bereich der Vittorio-Veneto  
Kaserne mit Thalerhof; eingezeichnet sind  
Abbruchstelle, Trajektorien der beiden Blöcke sowie die  
Lagepunkte der beiden Blöcke

Ortofotocarta 2023 dell'areale della Caserma Vittorio  
Veneto di Bolzano con il Maso Thalerhof; sono segnate  
la nicchia di distacco, le traiettorie e i punti di arresto  
dei due grandi blocchi.
